RAPPORT

BÅLSTA KOMMUN

GRUNDVATTENMÄTNINGAR, BÅLSTA CENTRUM

2014-06-16

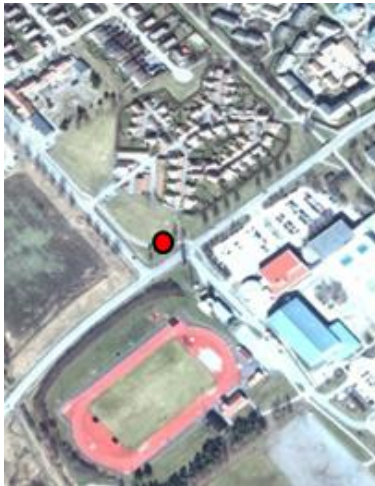
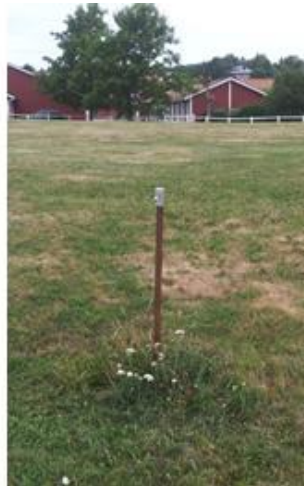
2.1 Grundvattenrör 1201

Grundvattenrör 1201 är installerat i korsningen Dalvägen och Centrumleden.

Markytan har nivån +5,9.

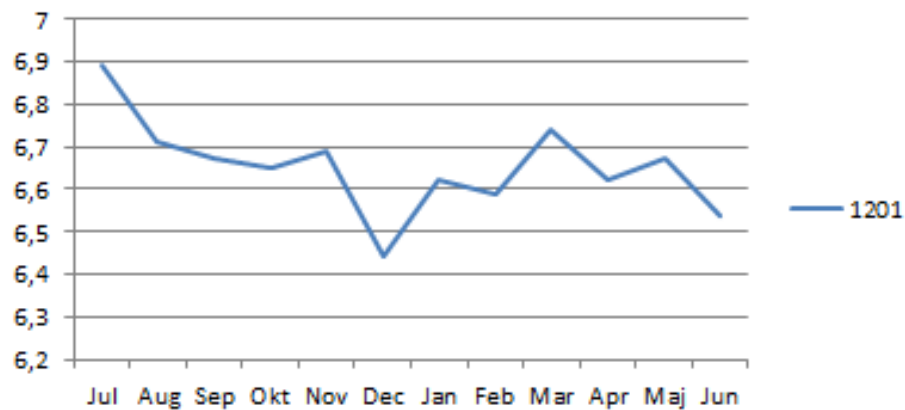
2.1.1 Mätningar rör 1201, juli 2013 – juni 2014

Max	+6,89
Min	+6,44
Medel	+6,65

Vid mätningen i januari förekom en ispropp i röret, nivån +6,62 är såldes överkant is.

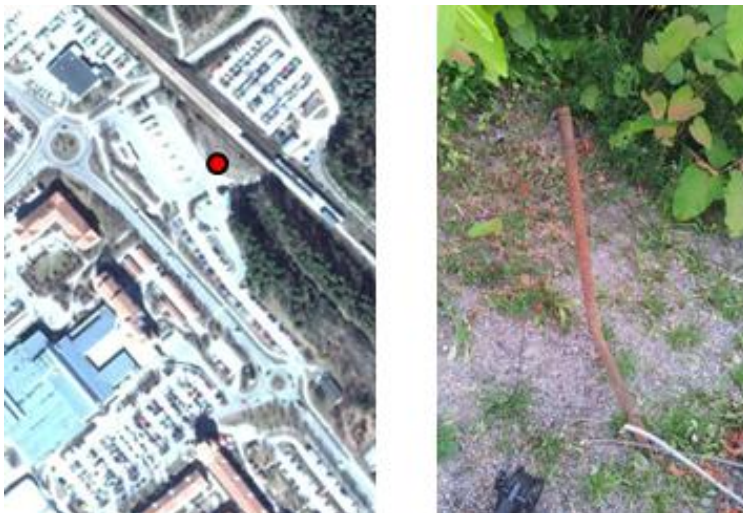
2.3 Grundvattenrör 1203

Grundvattenrör 1203 är installerat norr om Bålsta busscentral.

Markytan har nivån +16,9.

Rör är påbackat och krökt. Vid mätning i maj var det hinder i röret, detta rensades i samband med mätning i juni. Mätvärde för maj är således interpolerat.

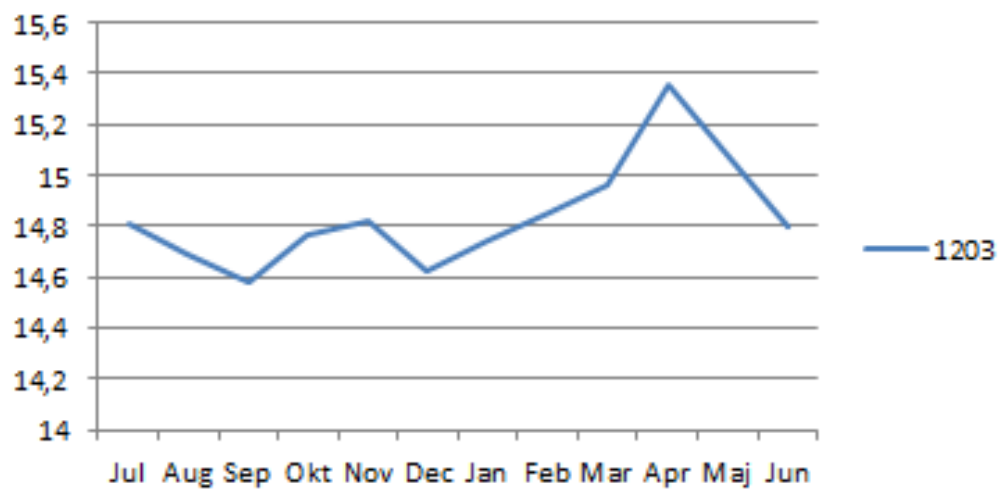
2.3.1 Mätningar rör 1203, juli 2013 – juni 2014

Max	+15,36
Min	+14,58
Medel	+14,84

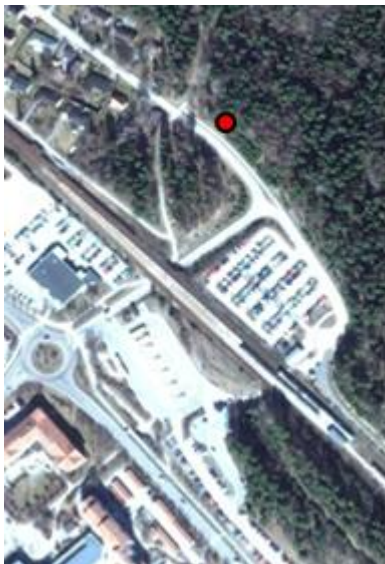
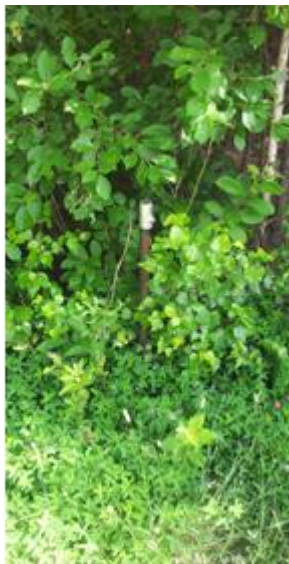
2.4 Grundvattenrör 1204

Grundvattenrör 1204 är installerat utmed Ullevivägen.

Markytan har nivån +20,4.

Röret har under hela mätserien varit torrt.

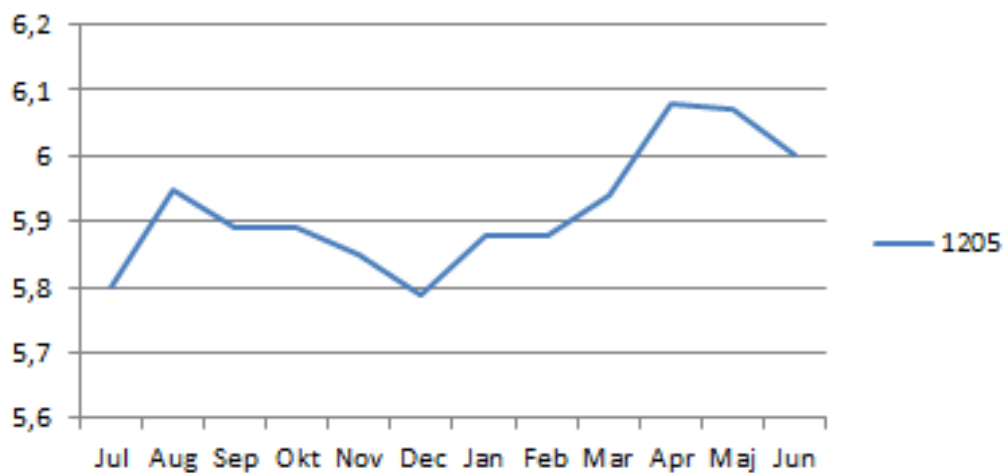
2.5.1 Mätningar rör 1205, juli 2013 – juni 2014

Max	+6,08
Min	+5,79
Medel	+5,92

Vid mätningen i januari förekom en ispropp i röret, nivån +5,88 är såldes överkant is.

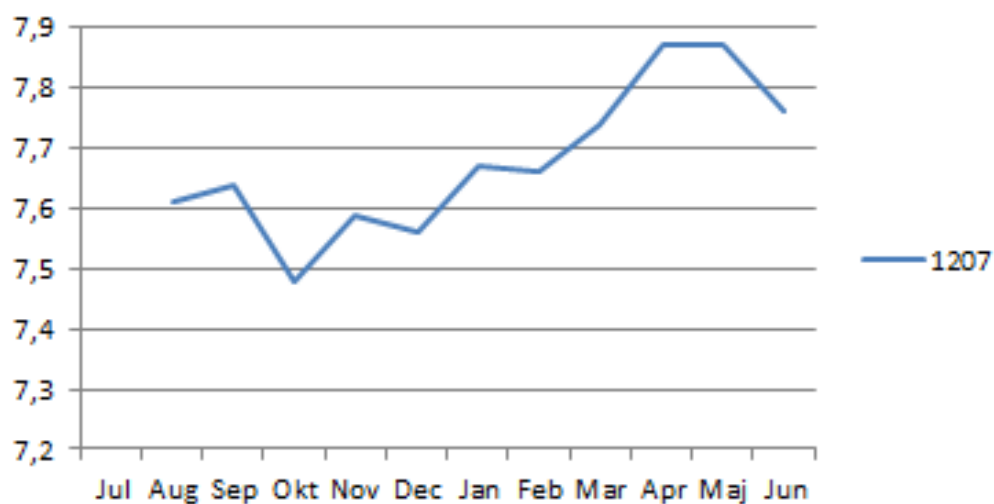
2.7.1 Mätningar rör 1207, juli 2013 – juni 2014

Max	+7,87
Min	+7,48
Medel	+7,68

Mätvärdet i juli 2013 utlämnas då det utfördes med felaktig inställning på ljuslodet och är felaktigt.

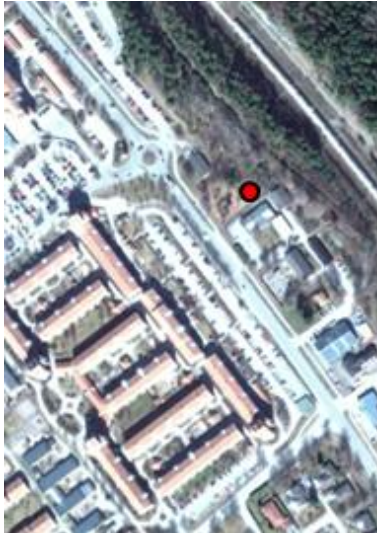
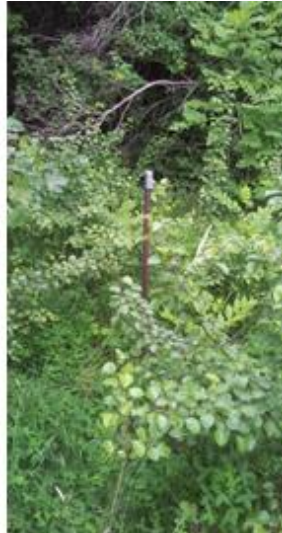
2.8 Grundvattenrör 1208

Grundvattenrör 1208 är installerat nordväst om Talltorpskolan.

Markytan har nivån +13,3.

Röret har under hela mätserien varit torrt.

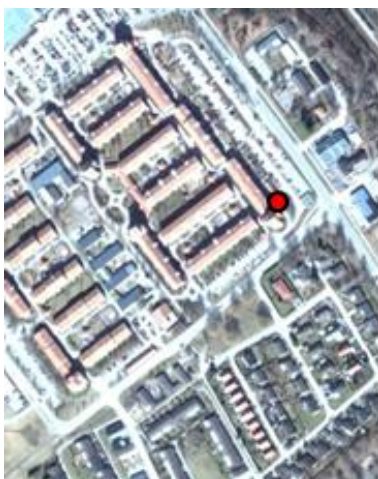
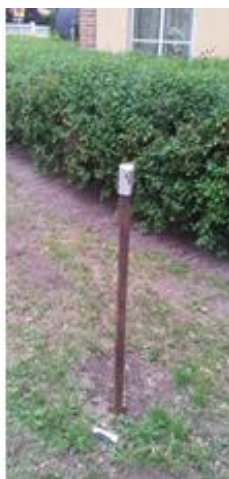
2.9 Grundvattenrör 1209

Grundvattenrör 1203 är installerat vid bostadsområdet i korsningen Runbrovägen och Stockholmsvägen.

Markytan har nivån +16,9.

Röret backades på i december och är nu något snett, troligen skedde detta i samband med snöröjning. Röret fungerar dock fortfarande som det ska.

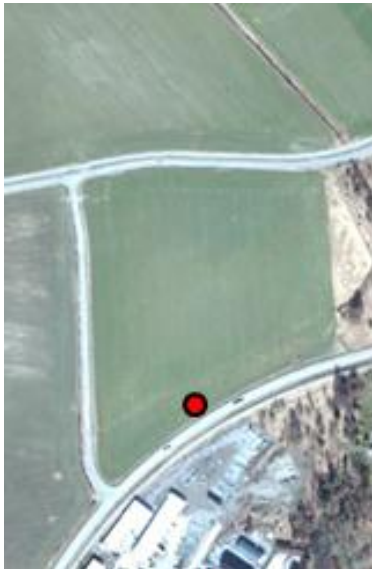
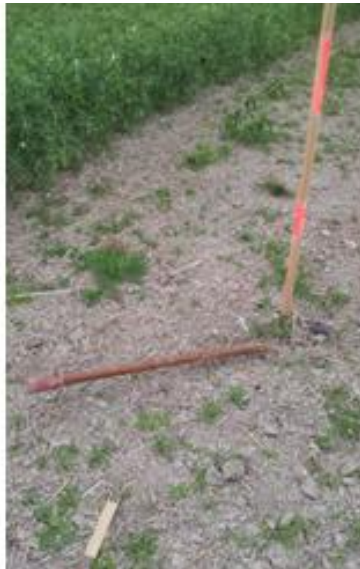
2.10 Grundvattenrör 11S005

Grundvattenrör 11S005 är installerat på en åker och har troligen blivit påkört vid arbeten. Röret har inte kunnat mätas.

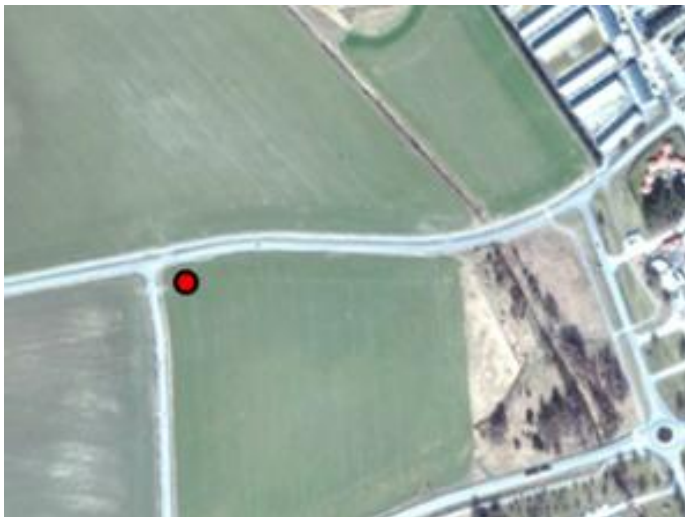
2.11 Grundvattenrör 11S009

Grundvattenrör 11S009 var installerat på en åker och har troligen blivit påkört och borttaget vid arbeten. Röret är borta.

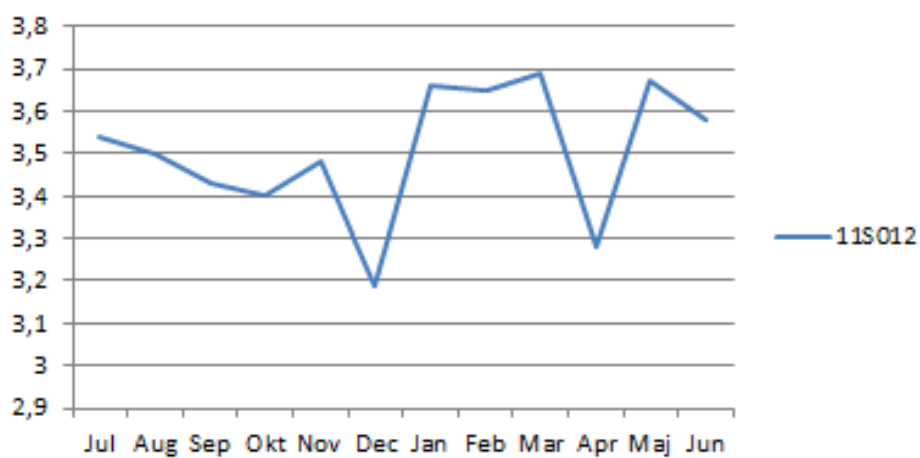
2.12.1 Mätningar rör 11S012, juli 2013 – juni 2014

Max	+3,69
Min	+3,19
Medel	+3,51

Vid mätningen i januari förekom en ispropp i röret, nivån +3,66 är såldes överkant is.

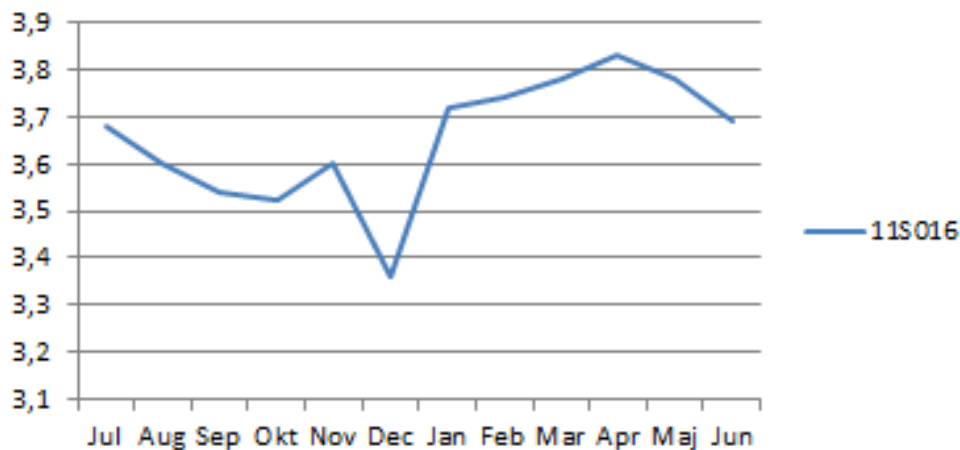
2.13.1 Mätningar rör 11S016, juli 2013 – juni 2014

Max	+3,83
Min	+3,36
Medel	+3,65

Vid mätningen i januari förekom en ispropp i röret, nivån +3,72 är såldes överkant is.

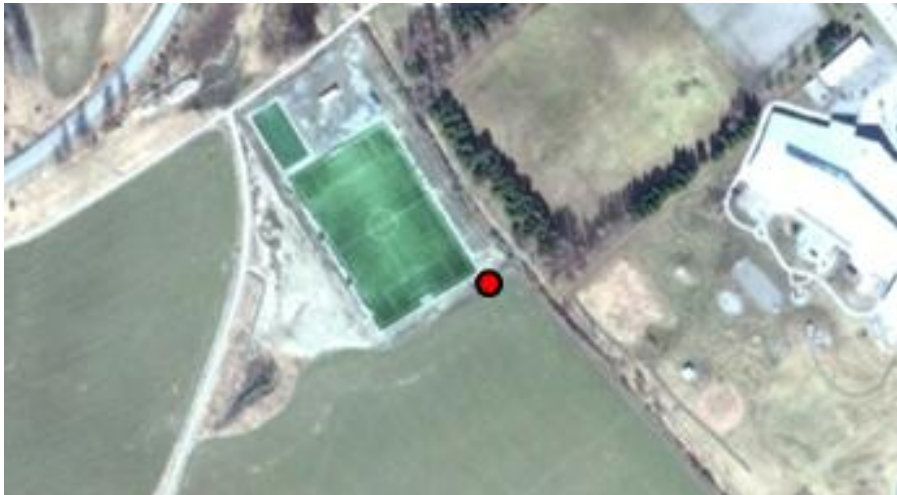
2.14 Grundvattenrör 11S021

Grundvattenrör 11S021 var installerat i ett område där en ny fotbollsplan uppförts. Röret har troligen tagits bort i samband med anläggningsarbetena.

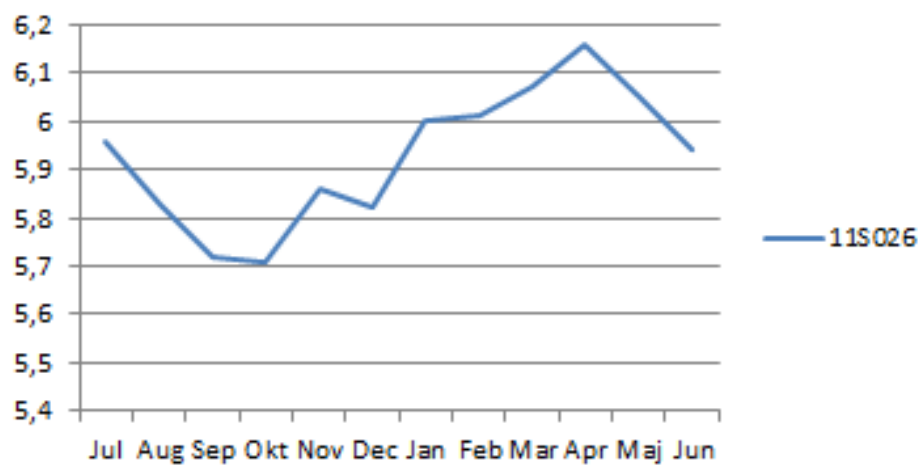
2.16.1 Mätningar rör 11S026, juli 2013 – juni 2014

Max	+6,16
Min	+5,71
Medel	+5,93

Vid mätning i maj var det hinder i röret, detta rensades i samband med mätning i juni. Mätvärde för maj är således interpolerat.

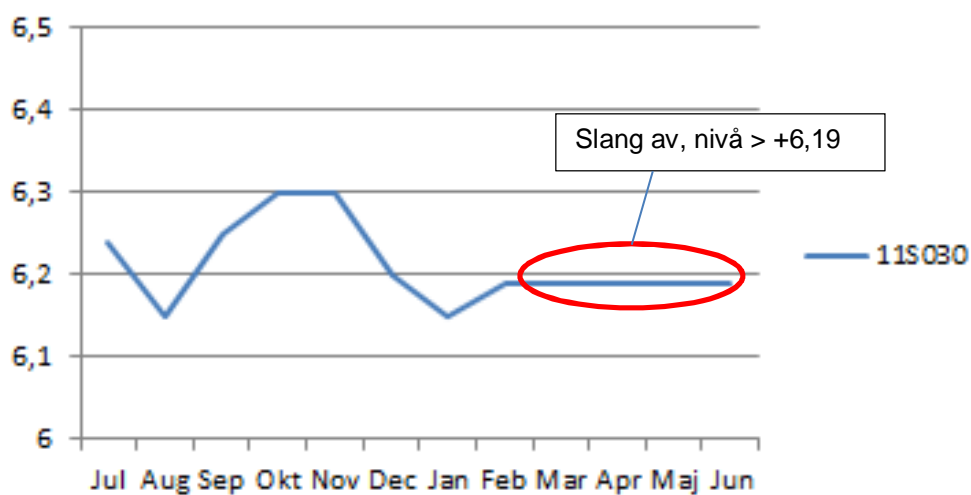
2.17.1 Mätningar rör 11S030, juli 2013 – juni 2014

Max	+6,3
Min	+6,15

Mellan mätningarna i januari och februari så har slangen gått av och vatten rinner utmed röret. Detta resulterar i att endast lägsta nivåer under eller lika med +6,19 kan observeras. För perioden januari – juni 2014 har nivån varit högre än +6,19.
