Datum
2020-07-01
Uppdragsnummer
783611

Kund
Kilenkrysset AB

PM Geoteknik

Segersta 1:70, Håbo

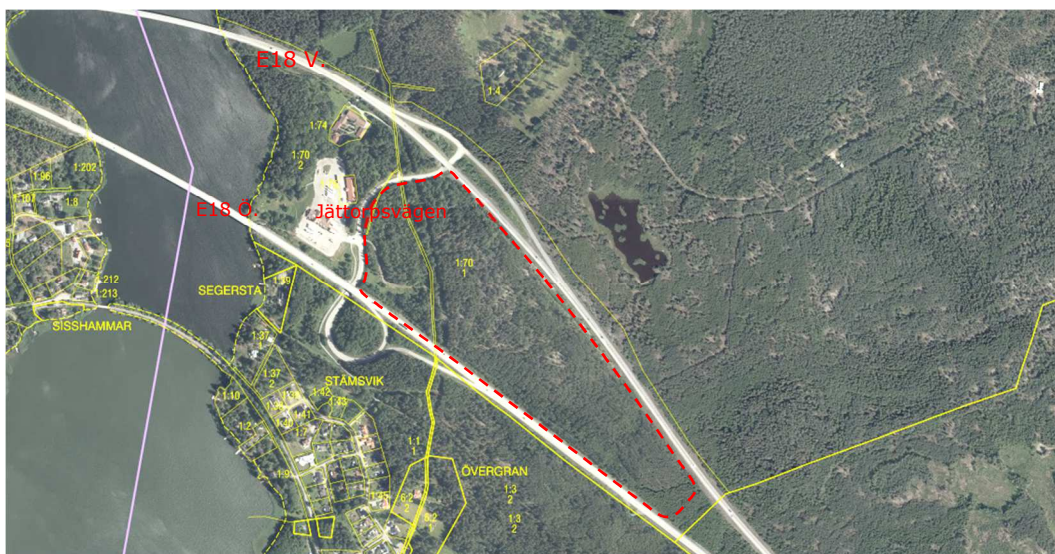
Figur 2.1. Undersökningsområdet är utmärkt med rött (ortofoto från Lantmäteriet).

På uppdrag av Kilenkrysset AB och inför ett detaljplanearbete har AFRY utfört geoteknisk undersökning inom fastigheten Segersta 1:70 i Håbo kommun. Området är ca 21 hektar och beläget mellan Jättorpsvägen och de båda körriktningarna för E18, se figur 2.1.
